BOMEN EFFECT ANALYSE

Wildemanbuurt AMSTERDAM

220565

30 augustus 2023

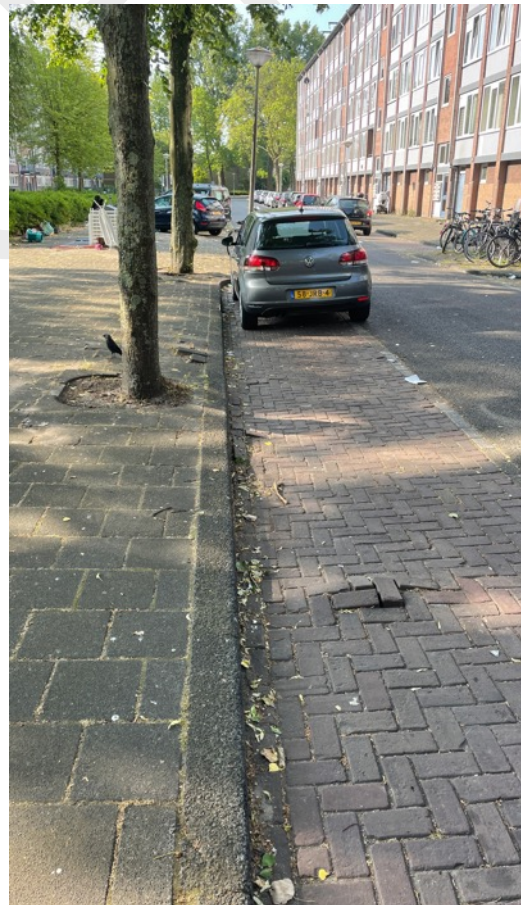
Afbeelding 10: Laanbeplanting aan de Sonderbuur met op verschillende plekken door boomwortels opgedrukte bestrating

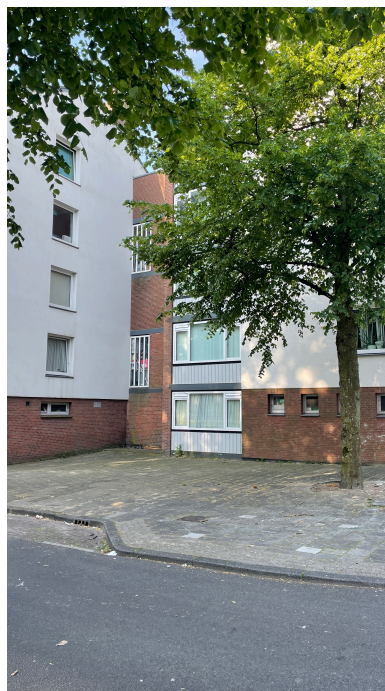
Er zijn plekken met mogelijk overbodige verharding, die omgezet kunnen worden naar grotere plantvakken. Zie afbeelding 26 ter illustratie.

Afbeelding 23: Overbodige verharding

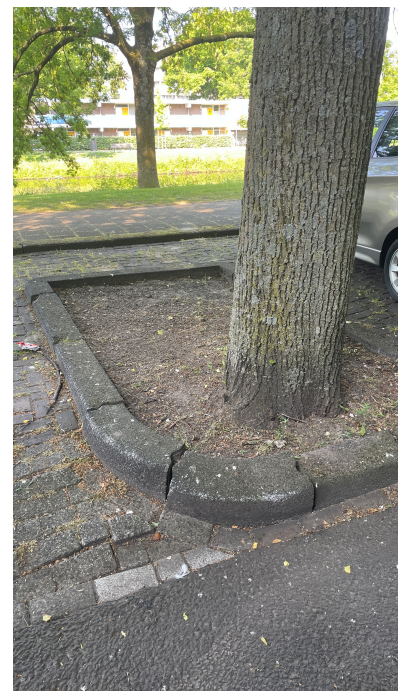
Afbeelding 24: Opedrukte opsluitband, met achter de boomspiegel overbodige verharding

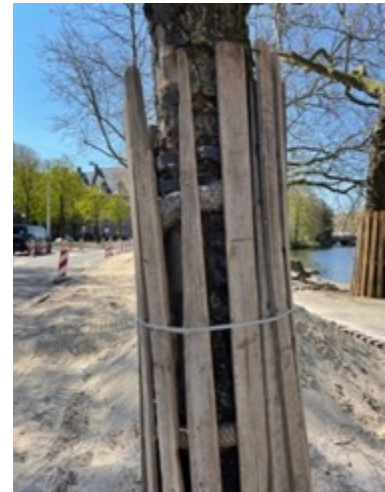
Afbeelding 31: Stambescherming biedt beperkte bescherming

1. Stambescherming

Deze maatregel wordt geadviseerd voor alle te behouden bomen binnen het plangebied. Stambescherming moet bestaan uit verticaal aangebrachte latten, onderling op meerder plaatsen met elkaar verbonden, om de stam. Latlengte: 2,5 tot 4m. Tussen de latten en stam afstandhouders plaatsen zodat er een dempende werking is tussen de latten en schors van de stam, zoals te zien is in afbeelding 31.
