BOMEN EFFECT ANALYSE

Wildemanbuurt AMSTERDAM

220565

30 augustus 2023

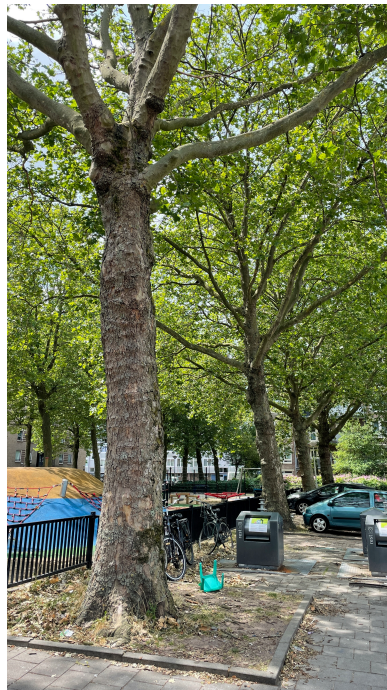
Twee groepen platanen aan Sonderbuur en Reinveen hebben een bijzondere beleidsstatus. Ze zijn aangewezen als monumentale boom (zie afbeelding 28). Deze exemplaren hebben hiermee

- N3 voor de natuur- en milieuwarde;
- B1 voor de waarde van de houtopstand voor het stadsschoon of het landschap;
- C3 voor de cultuurhistorische waarde van de houtopstand;
- L2 voor de waarde van de houtopstand voor de leefbaarheid.

Afbeelding 28: Vier aangewezen monumentale platanen aan Sonderbuur

Voor het behoud van het groene karakter van de wijk is het van belang om deze vier boomcategorieën zo goed mogelijk te sparen en in te passen in de nieuwe situatie. De hoogste prioriteit voor behoud gaat uit naar de monumentale platanen. Daarnaast zijn met name de volwassen exemplaren met een redelijke conditie, functioneel voor de leefbaarheid van de wijk. Het gaat dan met name om exemplaren met een redelijke tot goede conditie of bomen die in een matige conditie verkeren, maar wel een redelijk tot goede toekomstverwachting hebben. Wat betreft de grote populieren in de wijk dient wel de kanttekening gezet te worden dat de bomen weliswaar zeer beeldbepalend zijn door hun grootte, maar dat deze boomsoort minder duurzaam is. Dat wil zeggen dat deze boomsoort eerder verouderd en takbreuk kan vertonen.
